## LİTYUM İYON BATARYALARDA GÜVENLİK: TERMAL KAÇAK VE OLAY SONRASI MÜDAHALE STRATEJİLERİ

### SAFETY IN LITHIUM-ION BATTERIES: THERMAL LEAKAGE AND POST-INCIDENT INTERVENTION STRATEGIES

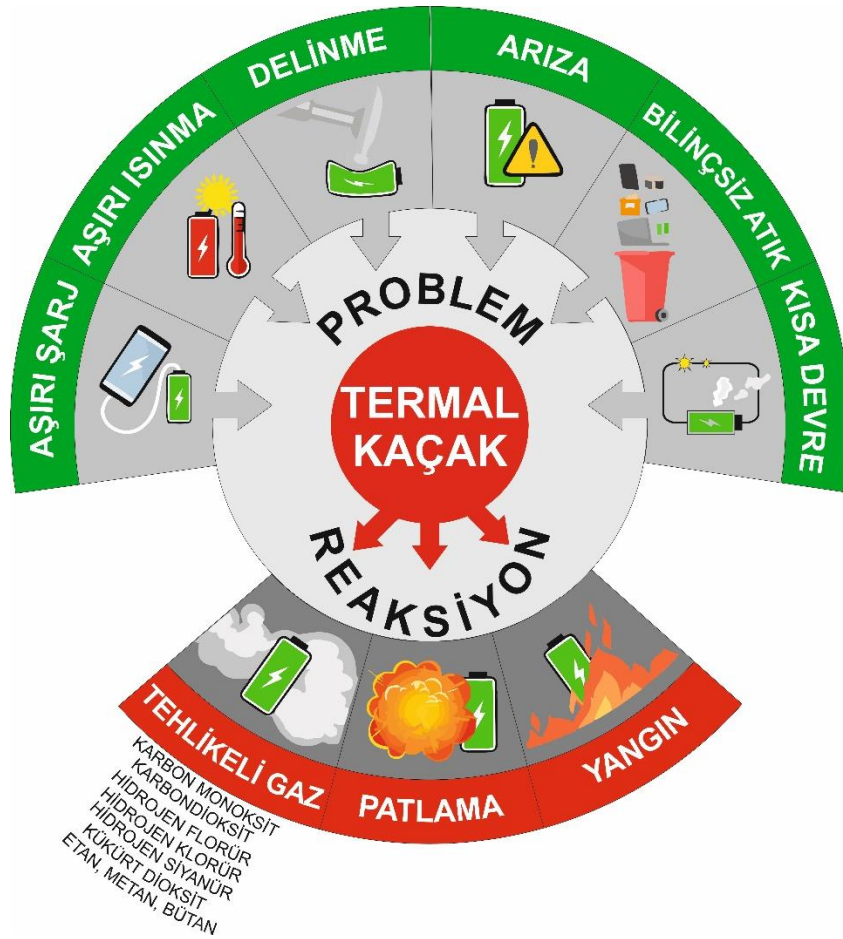
Bu kötüye kullanım koşulları, ayırıcının çökmesine yol açabilir, bu da batarya içinde bir iç kısa devreye (ISC) neden olabilir. ISC aşırı ısı üretebilir ve elektrokimyasal yan reaksiyonların derecesini artırabilir, büyük miktarda yanıcı gaz salabilir ve batarya dış kılıfının iç basıncını artırabilir ve genişlemesine neden olabilir. Bu etkiler sonunda bir yangına veya bir patlamaya neden olabilir ve LİB'lerinin kullanıcıları için ciddi güvenlik endişelerine yol açabilir. Yanıcı sıvı elektrolitler, yangın ve patlamalara önemli bir faktör olabilir. Katı hal elektrolitler, gelecekte bu soruna potansiyel bir çözüm sunabilir (Tran, ve diğerleri, 2022). Şekil 2'de LİB'lerde termal kaçak yaşanmasına sebep olan etkenler ve sonrasında yaşanan olaylar gösterilmektedir.

**Şekil 2.** Termal Kaçak Yaşanmasına Sebep Olan Etkenler ve Sonrasında Yaşanan Olaylar

Termal hızlanmaya yol açan üç ana kötüye kullanım türü bulunmaktadır: Mekanik, Elektriksel Ve Termal (Zhenghai, Shen, Kang, Guoqiang, & Thomas G., 2019).

- Mekanik Kötüye Kullanım: Çarpma ve ezilme, çivi gibi sivri uçların temas etmesi, sıkıştırma vb. içermektedir.
- Elektriksel Kötüye Kullanım: Aşırı şarj, aşırı deşarj, harici kısa devre vb. durumları içermektedir.
- Termal Kötüye Kullanım, aşırı ısınma, yüksek ortam sıcaklığı, yangın vb. durumları içermektedir.

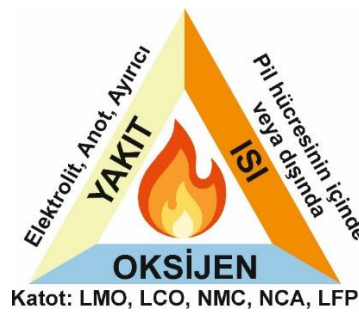
Ateş, yüksek sıcaklıklarda hızlı oksidasyonla birlikte ısınmış yanma ürünlerinin açığa çıkması ve görünür ve görünmez radyasyonun yayılmasıyla gerçekleşen bir süreçtir. Yanma süreci genellikle bir yakıtın oksijen varlığında ısı ve ışık yayarak oksidasyonu ile ilişkilidir. Yanmanın gerçekleşmesi için üç bileşen gereklidir: Yakıt, oksijen ve ısı. Bu, genellikle yanma üçgeni olarak bilinir ve Şekil 5'de LİB için yangın üçgeni yer almaktadır. Bu bileşenleri tanımak ve etkileşimlerini kontrol etmek güvenlik açısından hayati öneme sahiptir (Wang, Sun, & Chu, 2005).

Şekil 5. LİB İçin Yangın Üçgeni

Yangın üçgenindeki bileşenler, LİB'lerde yanma veya tutuşma için gereklidir. LİB'in içindeki ana yakıt elektrolittir; bu, organik çözücü ve inorganik tuzdan oluşan bir çözeltilerdir. LİB'lerinde en yaygın olarak kullanılan çözücüler Etilen Karbonat (EC), Propilen Karbonat (PC), Dimetil Karbonat (DMC) ve Dietil Karbonat (DEC) ve bunların kombinasyonlarıdır. Lityum hekzaflorofosfat (LiPF<sub>6</sub>), LİB'lerde en yaygın olarak kullanılan elektrolit tuzudur. Ancak, bunların termal stabilitesi, orta derecede yüksek sıcaklıklarda bile (60-85°C) zayıftır. Bu tuzun, çözeltilinin bozulmasında bir aracı rolü oynadığı düşünülmektedir. Bu gibi yanıcı malzemeler, hava ile kolayca
